Program prac konserwatorskich do kapliczki w formie groty,  
umiejscowionej na lipie „Marysieńka” będącej pomnikiem  
przyrody, Dobczyce, powiat myślenicki.

Kraków, kwiecień 2019 r.

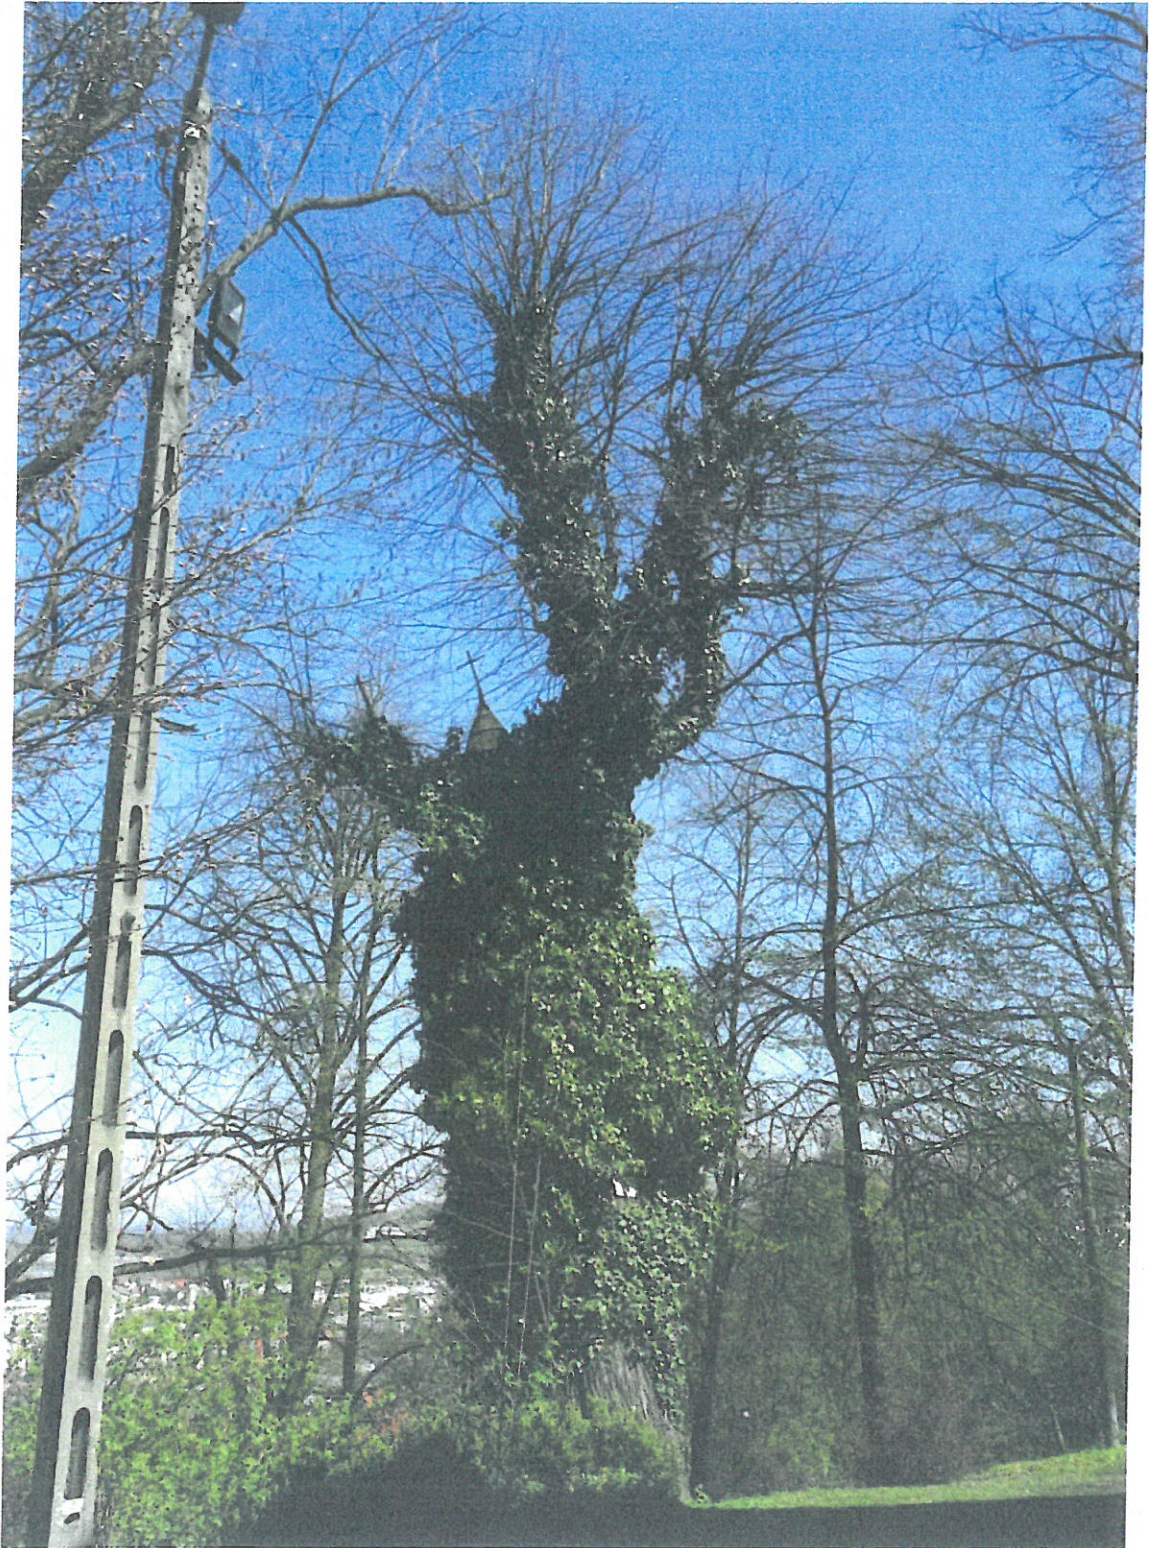
jak również odspojenia całych fragmentów zaprawy cementowej (szczególnie w partiach przyziemia). Uszkodzenia te mogą być spowodowane wzrostem drzewa ale również rozrastaniem się bluszczu i wchodzeniem jego odnóg w niewielkie rysy oraz szczeliny i rozpychaniem zaprawy oraz kamienia. Niekorzystnym zjawiskiem, które możemy również obserwować jest rdzewienie obejm opasujących pień i murowaną konstrukcję (należało by również sprawdzić stan lin odciągających). Zaobserwowano również zielone naloty na betonie i kamieniach, które są wynikiem bytowania mchów i porostów. Konieczne jest poprawienie geometrii daszku, który znajduje się na szczycie konstrukcji, ponieważ przekrzywił się prawdopodobnie z powodu wzrostu drzewa lub bluszczu, który oplata lipę. Gont pokrywający daszek wymaga zabezpieczenia przed warunkami atmosferycznymi tak jak i metalowy krzyż na szczycie daszku.

Fot. 2. Kapliczka w formie groty na wzgórzu zamkowym w Dobczycach, umieszczona na lipie „Marysieńka”. Widoczny fragment przekrzywionego daszku krytego gontem, jak również stopień porośnięcia korony drzewa przez bluszcz. Fot. M. Książek 2019.

**Fot. 2. Kapliczka w formie groty na wzgórzu zamkowym w Dobczycach, umieszczona na lipie „Marysieńka”. Widoczny fragment przekrzywionego daszku krytego gontem, jak również stopień porośnięcia korony drzewa przez bluszcz. Fot. M. Książek 2019.**

1. Demontaż daszku.
2. Daszek należy odczyścić mechanicznie z nawarstwień kurzu i brudu oraz mchów, odczyszczanie można wspomóc środkami powierzchniowo czynnymi.
3. Poddać impregnacji strukturalnej np. w 10% roztworze Paraloidu B-72.
4. Ponowny montaż na szczycie konstrukcji.

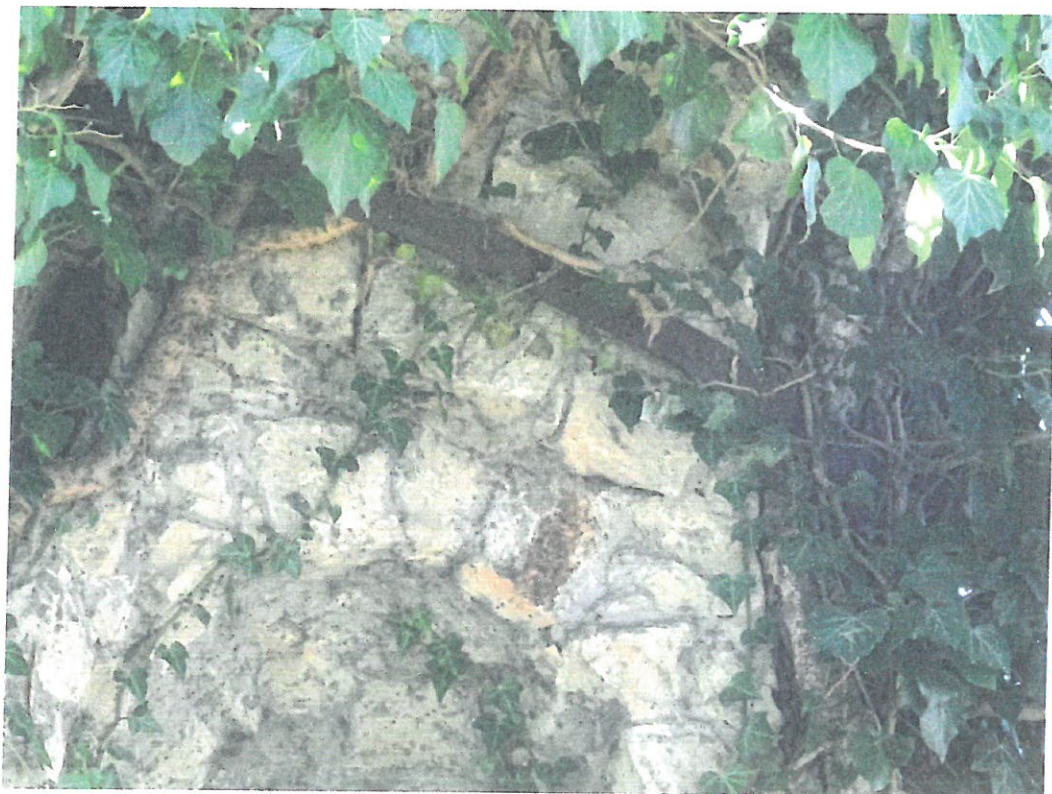
Stan zachowania kapliczki ze względu, że jest to kapliczka nietypowa bo zaaranżowana w żywym drzewie będącym pomnikiem przyrody trudny jest do określenia. Dodatkowo ocenę stanu utrudnia gęsto porastający drzewo oraz konstrukcję bluszcz. Zniszczenia, które możemy obserwować to przede wszystkim pęknięcia niektórych spoin pomiędzy kamieniami

Fot. 7. Kapliczka w formie groty na wzgórzu zamkowym w Dobczycach, umieszczona na lipie „Marysieńka”. Widok na grotę, widoczne skorodowane stalowe obejmy oraz pęknięcia spoin. Fot. M. Książek 2019.

Fot. 7. Kapliczka w formie groty na wzgórzu zamkowym w Dobczycach, umieszczona na lipie „Marysieńka”.  
Widok na grootę, widoczne skorodowane stalowe obejmy oraz pęknięcia spoin. Fot. M. Książek 2019.

Na początku należy wzmocnić osłabioną strukturę spoin kamienia, następnie uzupełnić ubytki zgodnie z ich oryginalną technologią. Należy również usunąć z powierzchni kamienia brud i mchy, w tym celu nie powinno używać się żadnych środków chemicznych czy środków biobójczych, najlepiej zrobić to mechanicznie szczotkami lub hydrodynamicznie. Stalowe obejmy proponuje się zdemonstować, oczyścić mechanicznie, a następnie zabezpieczyć przeciw korozji, tak samo należy postępować z metalowym krzyżem znajdującym się na szczycie daszku. Należy sprawdzić statykę drzewa oraz całej konstrukcji i w razie konieczności napiąć stalowe liny lub dodać kolejne. Jeżeli zajdzie taka potrzeba należy wymienić liny na nowe. Daszek należy oczyścić i wzmocnić jego strukturę lub wymienić pokrycie na nowe jeżeli zajdzie taka konieczność.

1. Demontaż obejm oraz krzyża znajdującego się na szczycie daszku. Nie powinno się demontować wszystkich obejm naraz aby nie naruszyć statyki zarówno budowli jak i drzewa. Zabiegi można przeprowadzić w dwóch turach lub założyć tekstylne pasy ściskowe na czas trwania zabiegów.
2. Mechaniczne oczyszczenie powierzchni z warstw malarskich i produktów korozji.
3. Sugeruje się zastosowanie metody strumieniowo- ścierniej. Konieczne jest przeprowadzenie prób konserwatorskich w celu doboru odpowiedniego kruszywa oraz ciśnienia.

4. Zabezpieczenie powierzchni metalu preparatem z inhibitorami korozji (np. Taniną) bądź z chlorokauczkowych powłok antykorozyjnych.
5. Nałożenie warstwy antykorozyjnej farby do metalu *Eddi Schmied* lub *Shill*, ewentualnie równoważnej.
6. Ponowne założenie obejm oraz osadzenie krzyża.

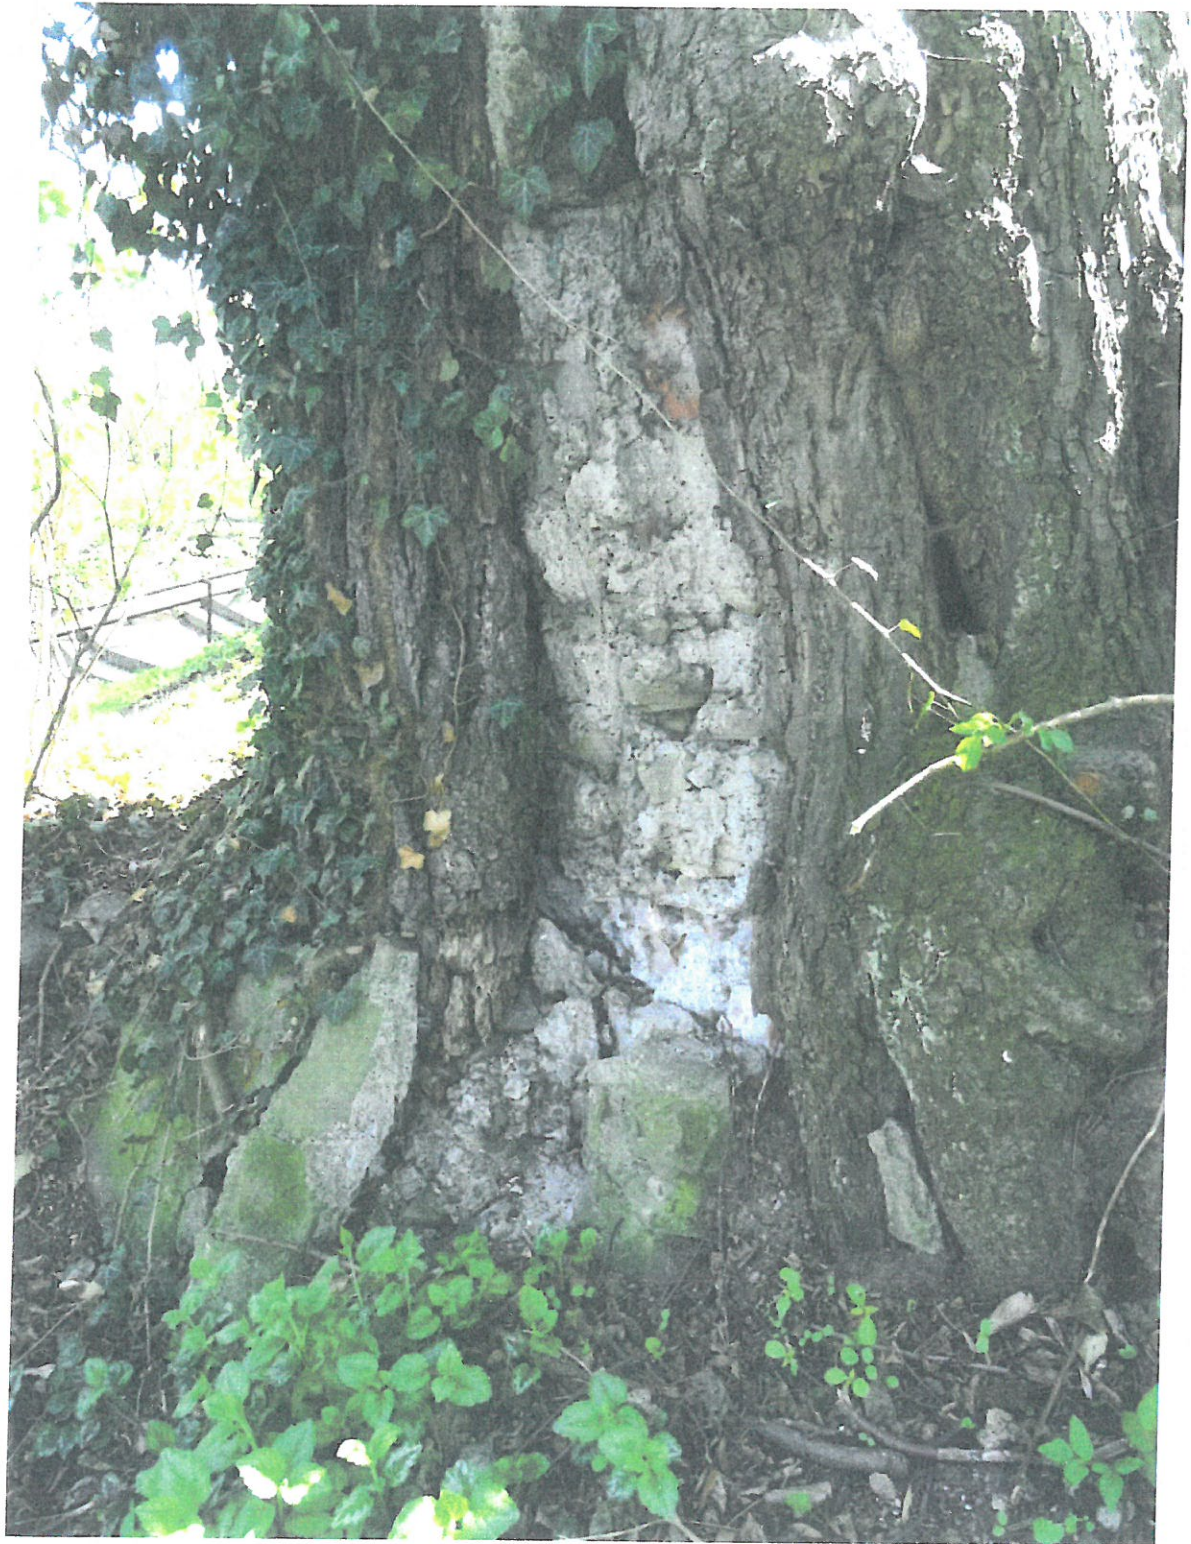
Fot. 8. Kapliczka w formie groty na wzgórzu zamkowym w Dobczycach, umieszczona na lipie „Marysieńka”. Widok na betonowany pień dokładnie widoczne odspojenia dużych fragmentów zaprawy. Fot. M. Książek 2019.

**Fot. 8.** Kapliczka w formie groty na wzgórzu zamkowym w Dobczycach, umieszczona na lipie „Marysieńka”. Widok na betonowany pień dokładnie widoczne odspojenia dużych fragmentów zaprawy. Fot. M. Książek 2019.

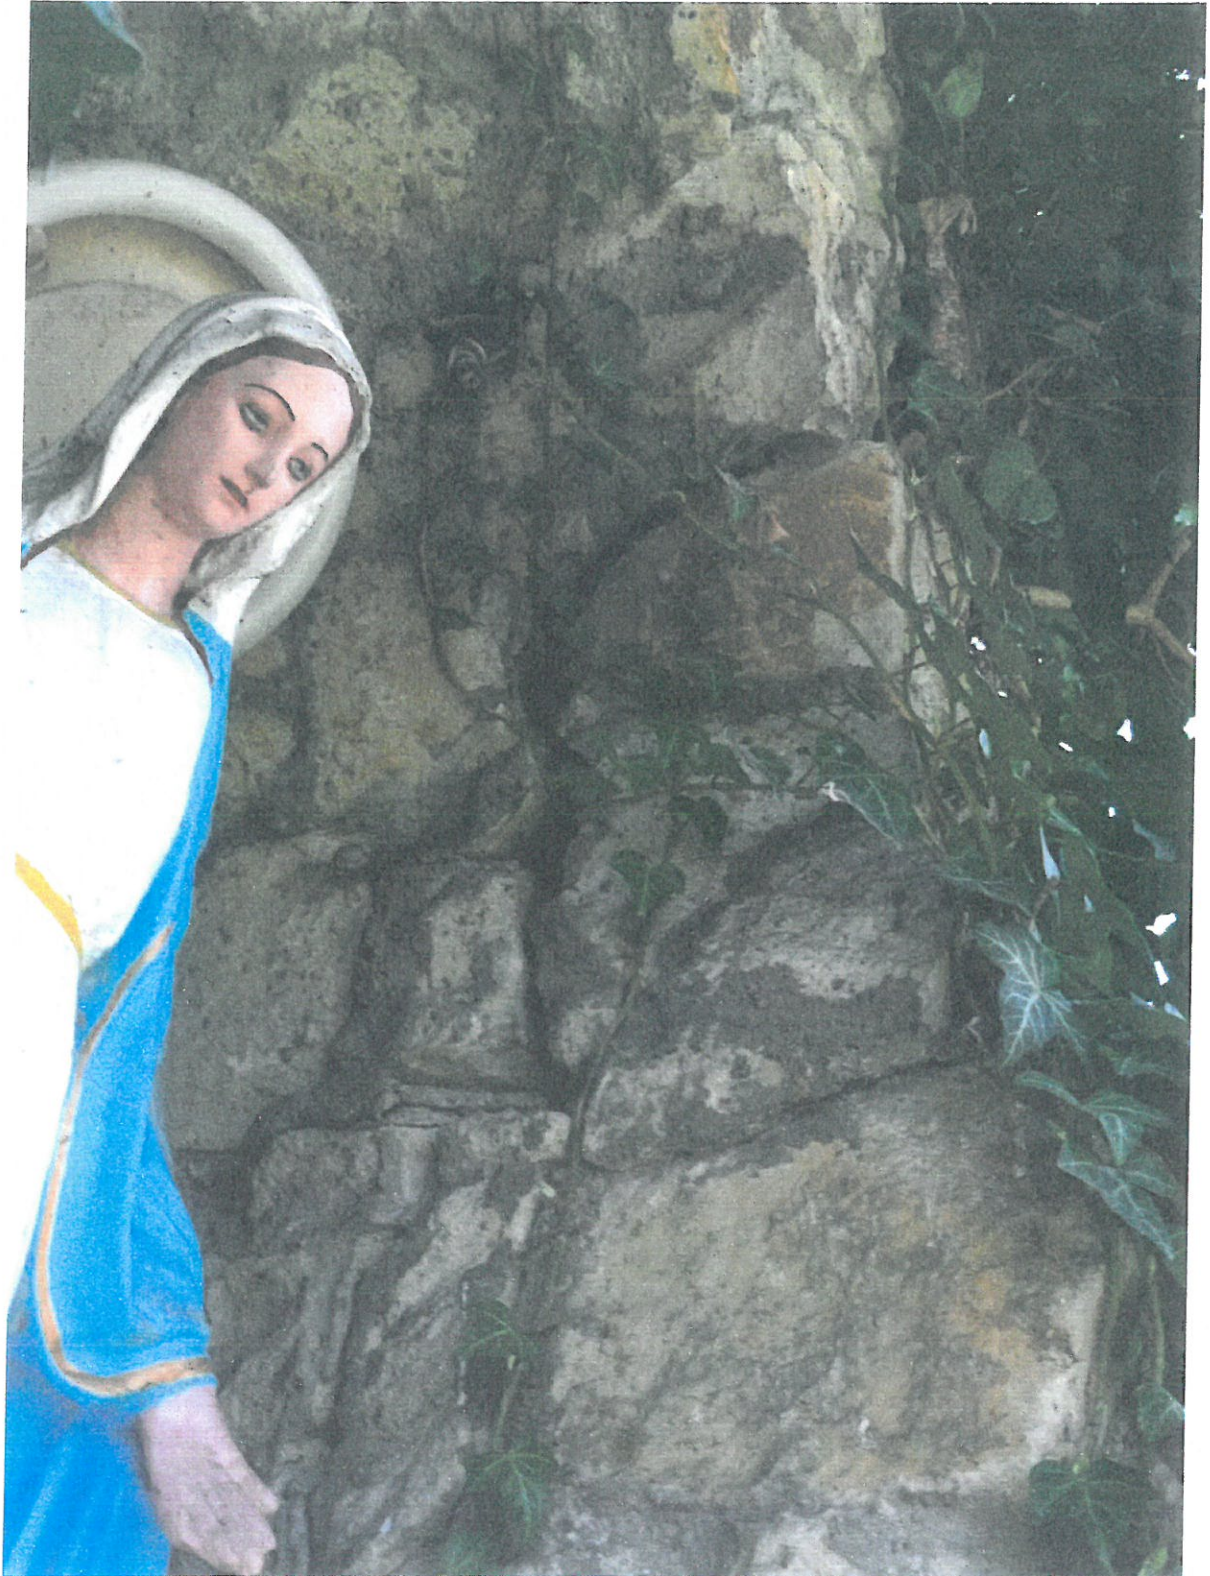
Fot. 9. Kapliczka w formie groty na wzgórzu zamkowym w Dobczycach, umieszczona na lipie „Marysieńka”. Widok na pęknięcia i wykruszenia spoin. Fot. M. Książek 2019.

Fot. 9. Kapliczka w formie groty na wzgórzu zamkowym w Dobczycach, umieszczona na lipie „Marysieńka”.  
Widok na pęknięcia i wykruszenia spoin. Fot. M. Książek 2019.
