Program prac konserwatorskich do kapliczki w formie groty,  
umiejscowionej na lipie „Marysieńka” będącej pomnikiem  
przyrody, Dobczyce, powiat myślenicki.

Kraków, kwiecień 2019 r.

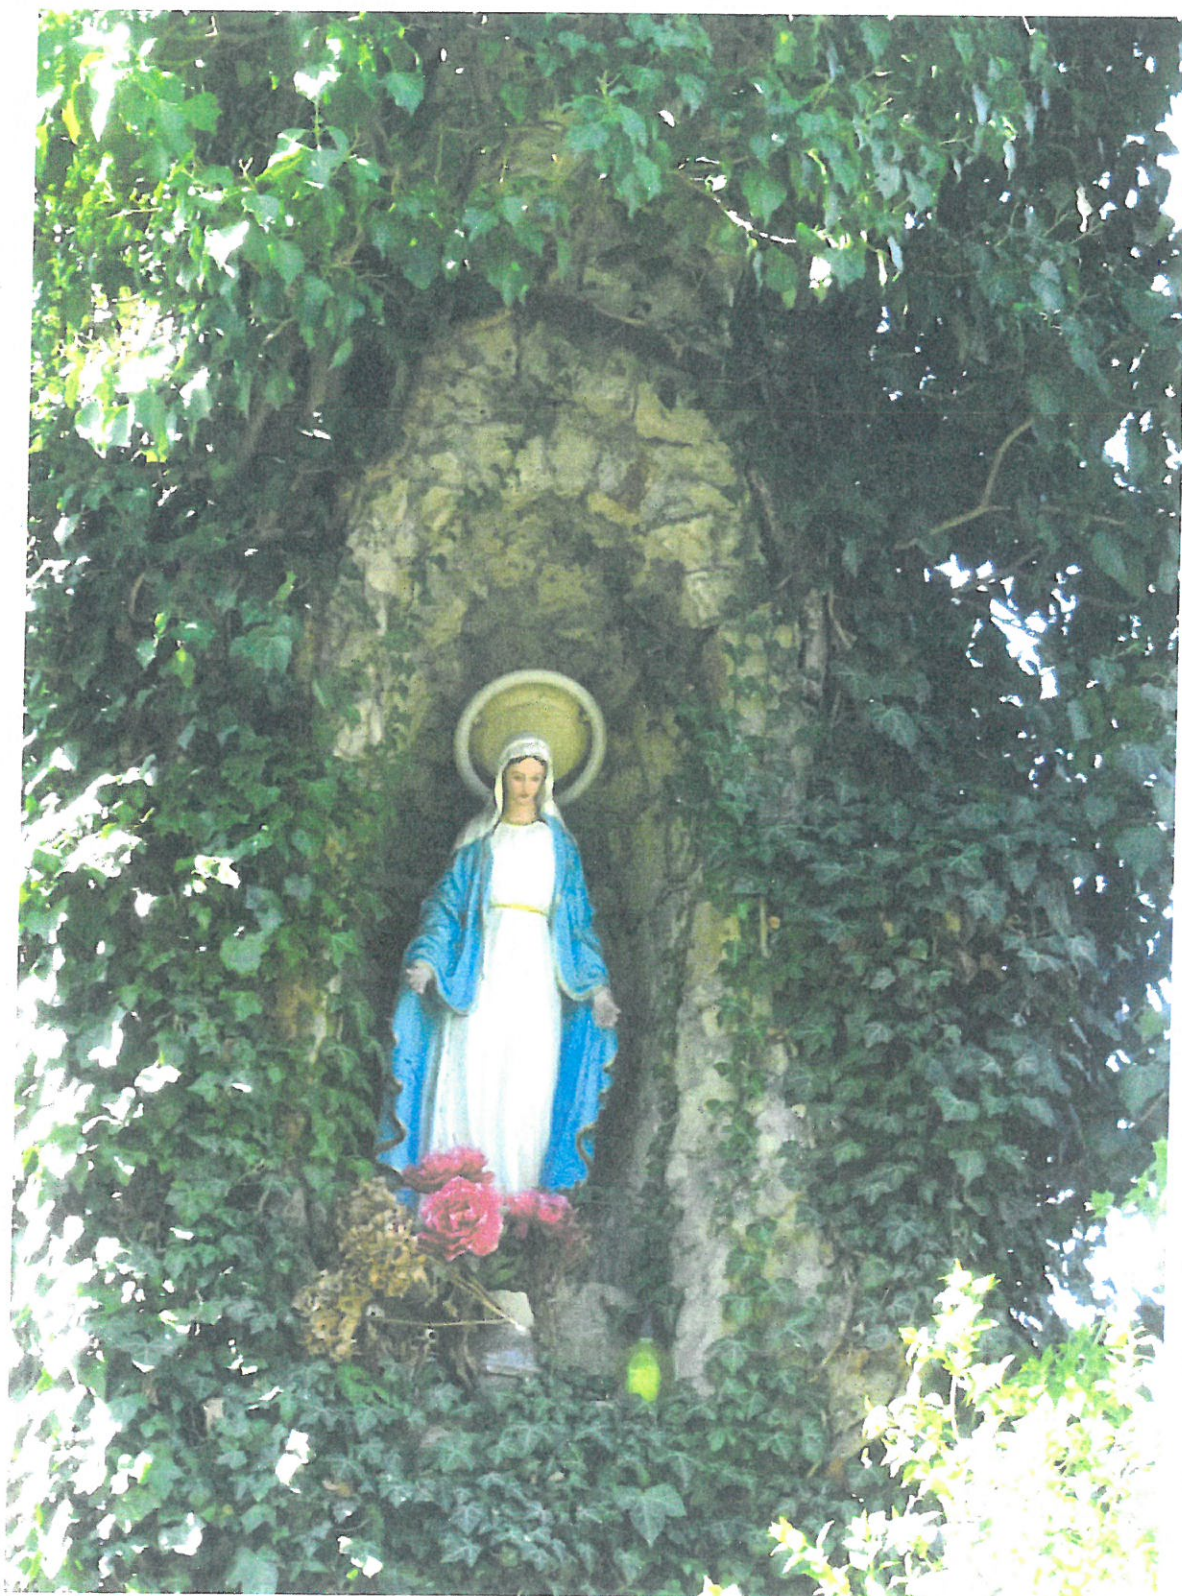
Fot. 3. Kapliczka w formie groty na wzgórzu zamkowym w Dobczycach, umieszczona na lipie „Marysiénka”.  
Widok na grootę i figurę Matki Boskiej Niepokalanie Poczętej. Fot. M. Książek 2019.

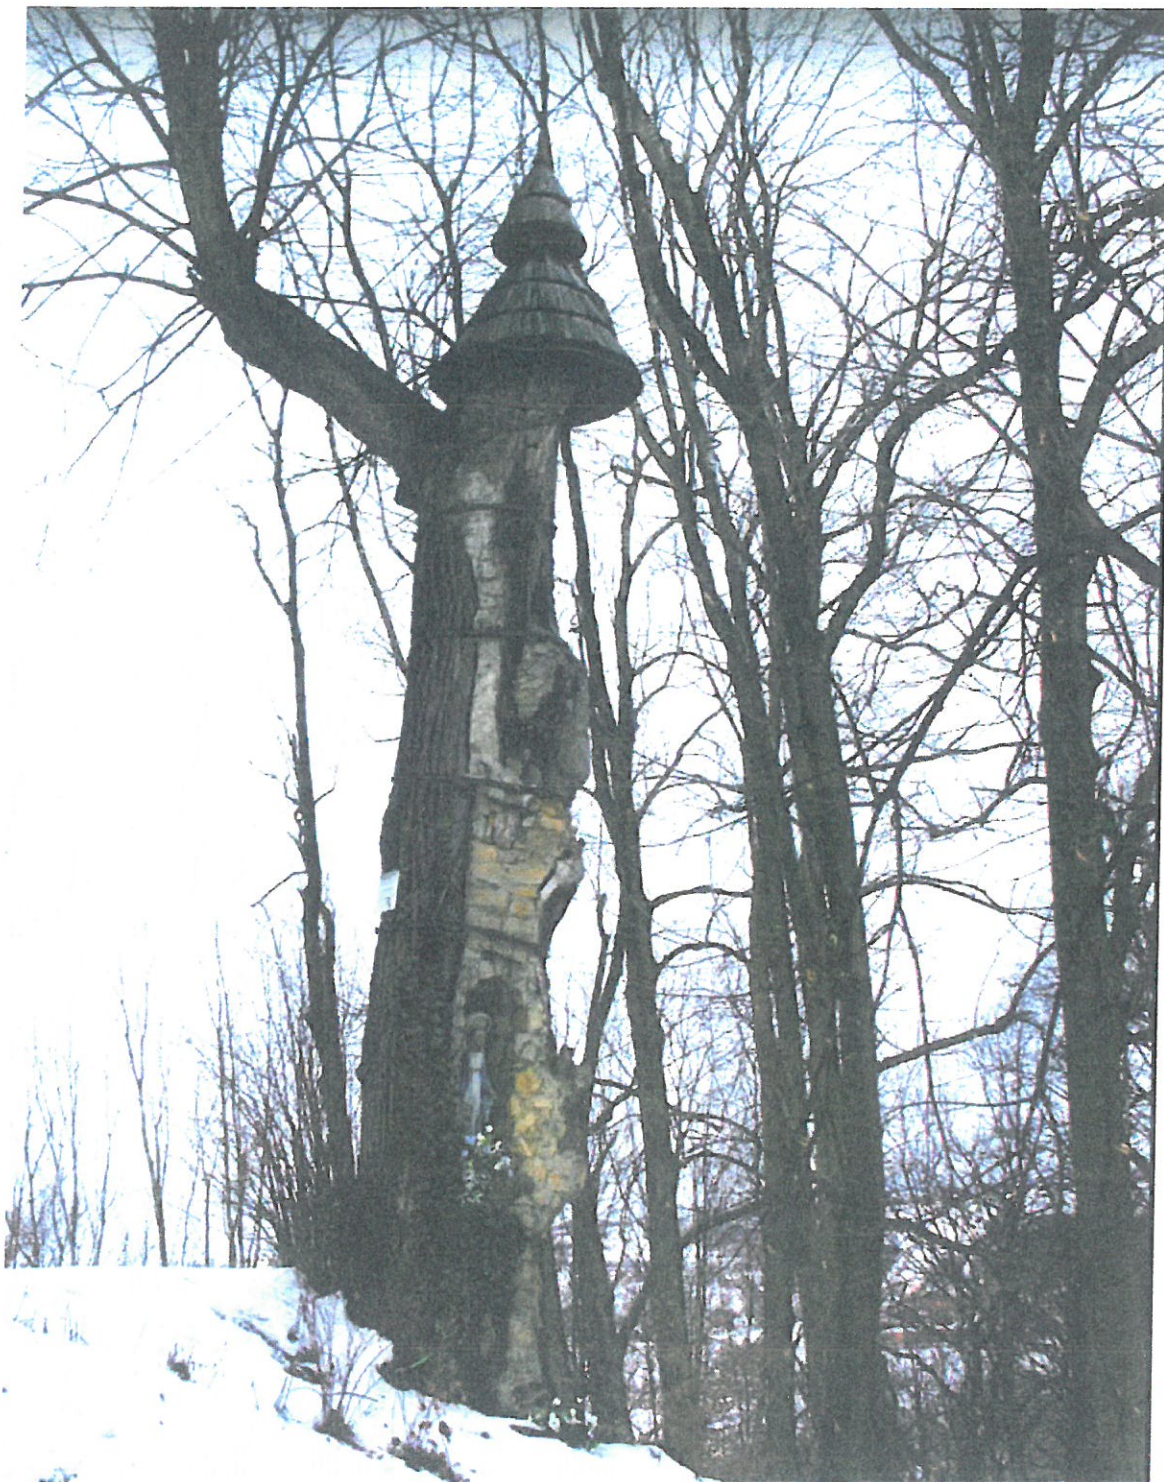
Fot. 4. Kapliczka w formie groty na wzgórzu zamkowym w Dobczycach, umieszczona na lipie „Marysieńka”. Stan z 2005 roku. Widoczne stalowe obręcze oraz dwuspadowy daszek kryty gontem. Fot. M. Nowak 2005 r.

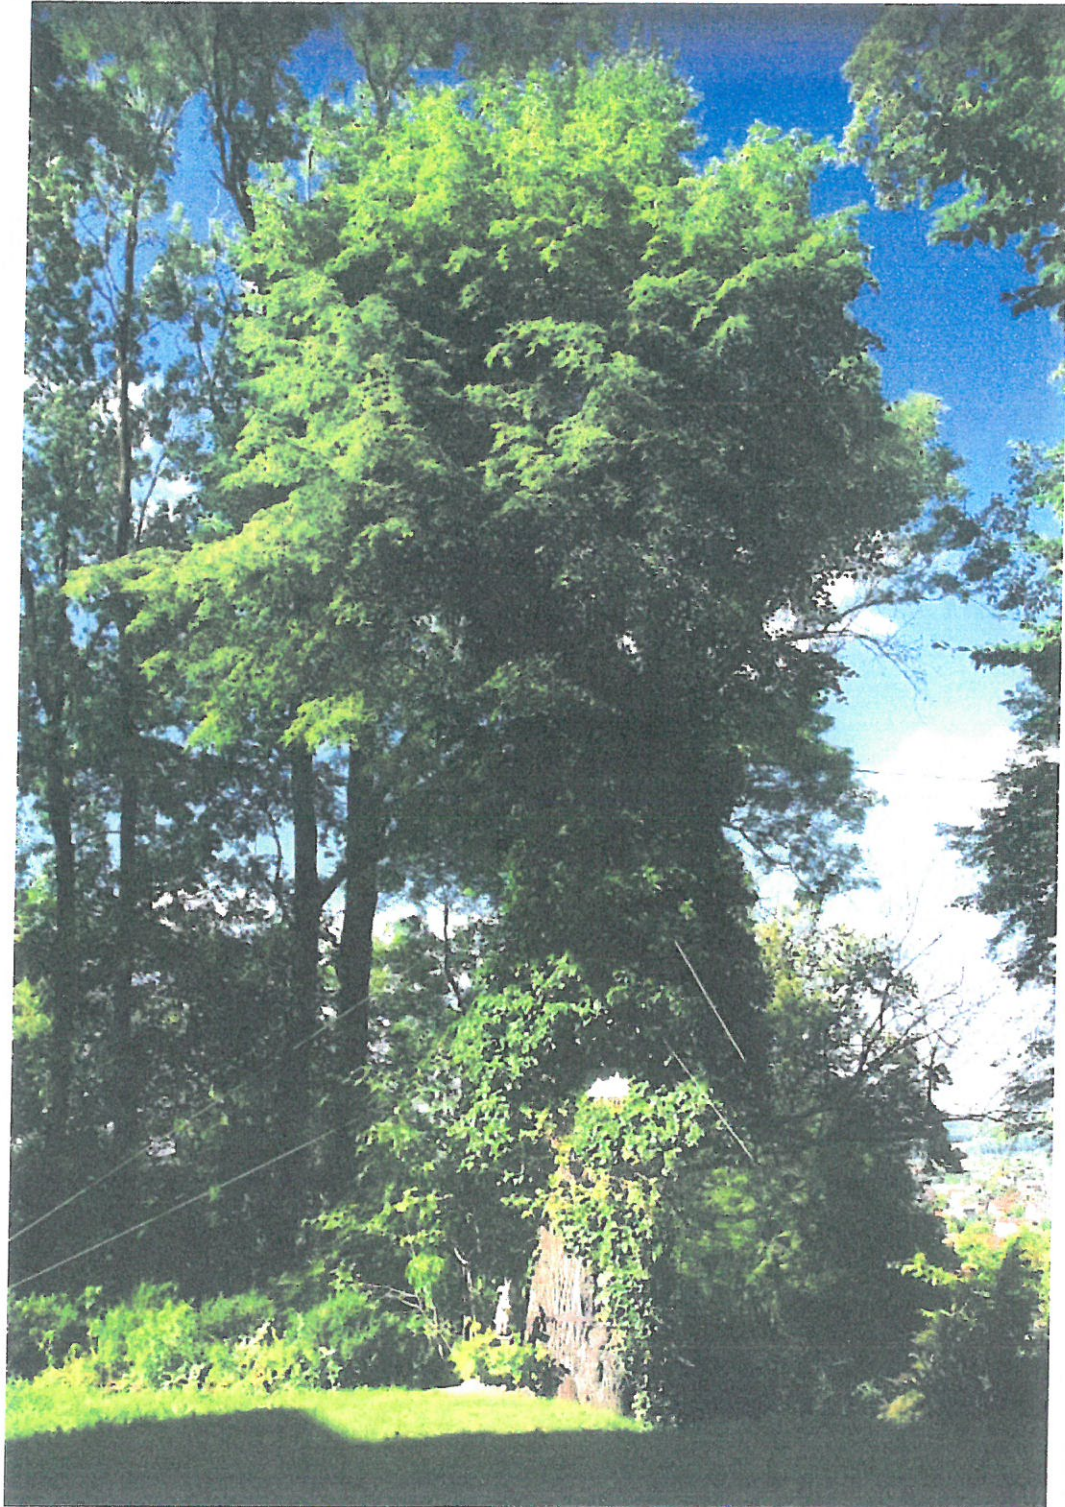
Fot. 5. Lipa „Marysieńka” rosnąca na wzgórzu zamkowym w Dobczycach. Zdjęcie drzewa wykonane w sezonie letnim, widoczna żywa korona drzewa oraz stalowe liny zapewniające statykę drzewu. Fot. Grzegorz W. 2017.
